**Věc: posouzení balkonové konstrukce**

Na základě Vaší žádosti Vám zasíláme technické posouzení balkonové konstrukce bytu p. Netrďy, na adrese Za Černým Mostem 1521, Praha 9, byt číslo 9.

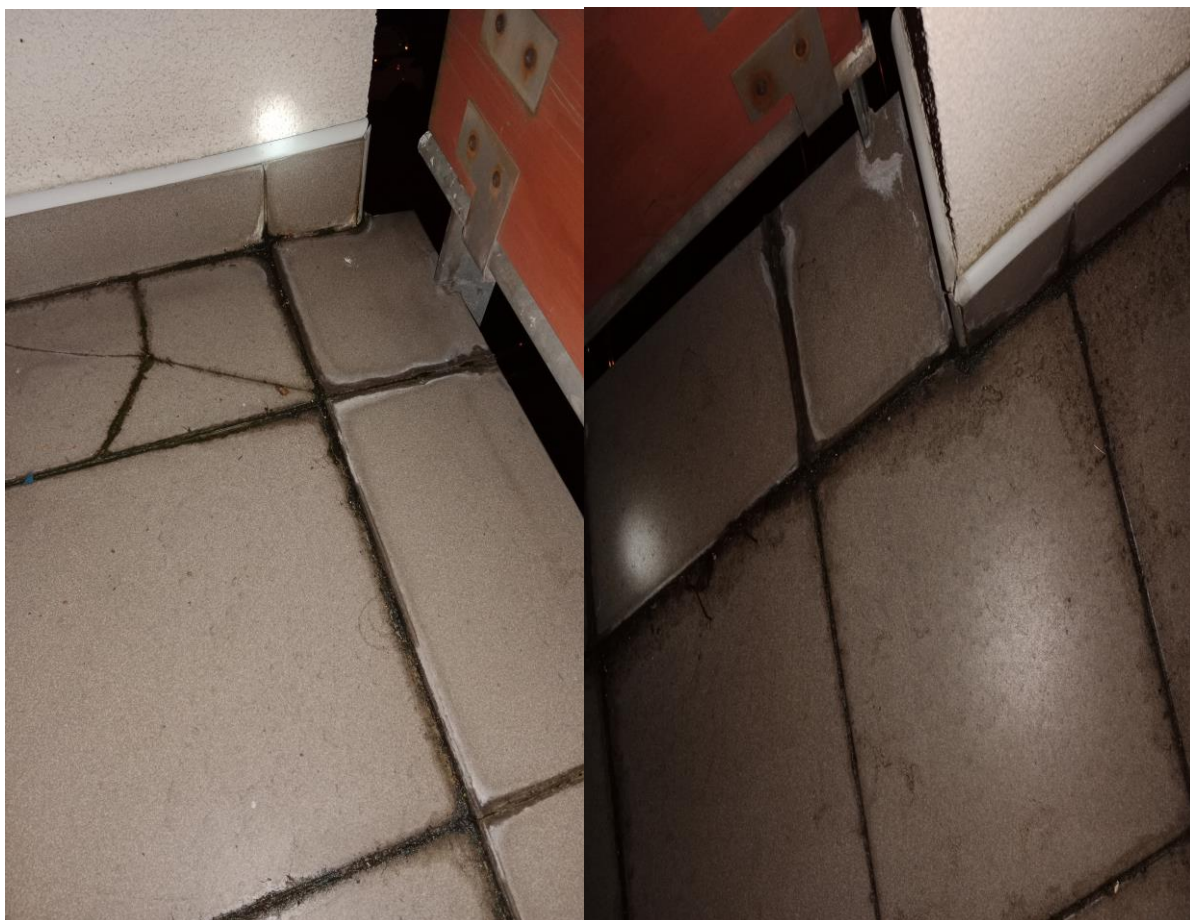
Odpadlá dlažba včetně destruovaných spár

- Statická funkce konstrukce zatím nenarušena, pronikání vlhkosti není patrné na spodní straně či v místě vetknutí konstrukce do obvodové stěny
- Vlhkost pod odpadlými dlaždicemi způsobuje částečné pronikání vlhkosti do interiéru pod prahem balkonových dveří.
- Funkce hydroizolace s velkou pravděpodobností v ploše a na stykové spáře konstrukce (s částečnou výjimkou u balkonových dveří a vyzdívky zábradlí) nenarušena.
- Provedení plošného sejmutí dlažby, kontrola hydroizolační vrstvy, doplnění její funkce u balkonových dveří a vyzdívky zábradlí, kontrola (případná výměna okapní lišty), kontrola a případné doplnění kotvení zábradlí, opětovné položení dlažby (mrazuvzdorná včetně lepící hmoty), práce provádět za příznivých klimatických podmínek, vzhledem k nutnosti přístupu přes bytovou jednotku po dohodě s uživateli a při dodržení všech požadavků BOZ a PO

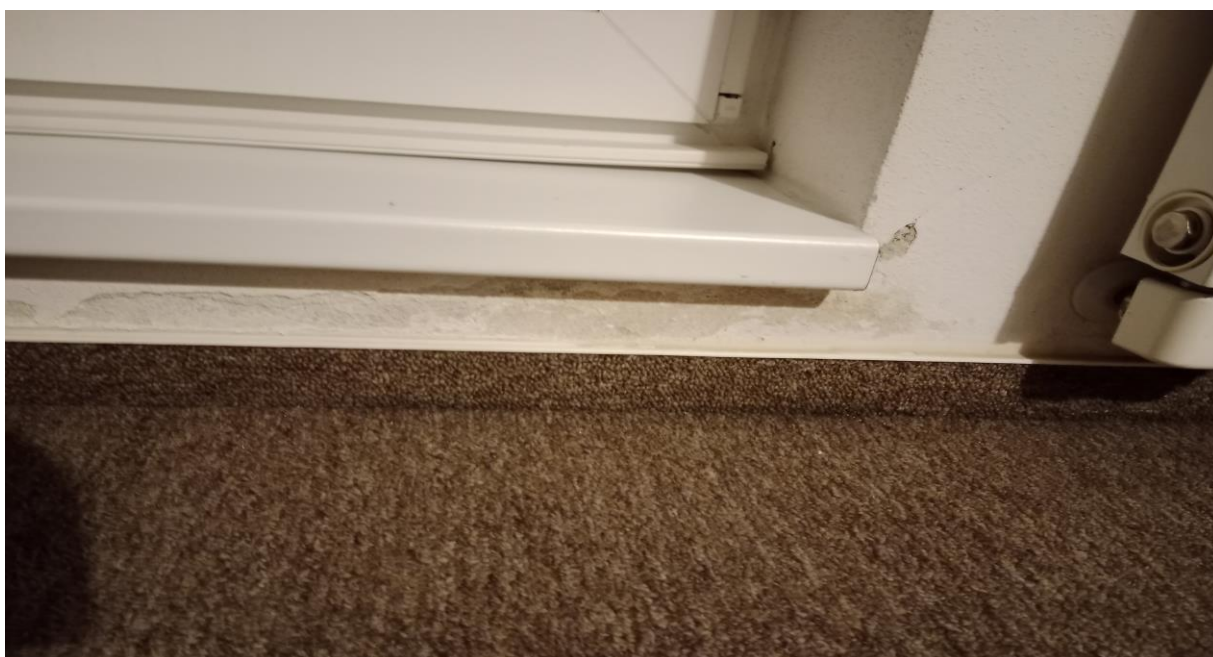
Pronikání vlhkosti do interiéru u (pod) balkonových dveří
